Memoria Justificativa

**Escuela de diseño y equipamientos en el barrio de Bellas Vistas de Madrid**

Alumno **Pablo Rey Mazón 98004** Tutor **Andrés Cánovas**

Mayo de 2007 PFC ETSAM

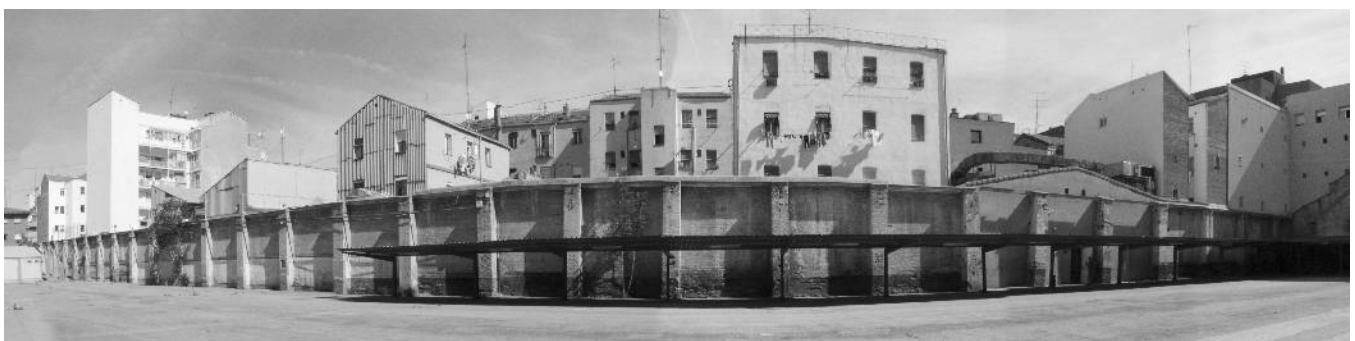
La manzana en la que se localiza la intervención está delimitada por las calles Bravo Murillo, Doctor Santero, Arellano y Almansa. Tiene 19.128 metros cuadrados, casi 2 hectáreas; 7.790 metros cuadrados constituyen la superficie construida. Está dividida en 28 parcelas, una está clasificada como equipamiento dotacional y funciona como centro cultural de barrio; el resto son residenciales. La edad de las edificaciones es muy heterogénea. El edificio más antiguo fue construido en 1902; el más reciente se acabó en 1995.

La configuración de la manzana deja un gran centro libre rodeado por un anillo edificado de una media de 20 metros de fondo. El encuentro de la edificación con el centro libre se produce en los 28 inmuebles con una medianera, cerrando la posibilidad de aprovechamiento de este espacio por parte de las viviendas. Actualmente el centro de la manzana está repartido entre la Empresa Municipal de Transportes que la

usa de aparcamiento de autobuses en horas valle, y la policía municipal, que mantiene su parte en desuso.

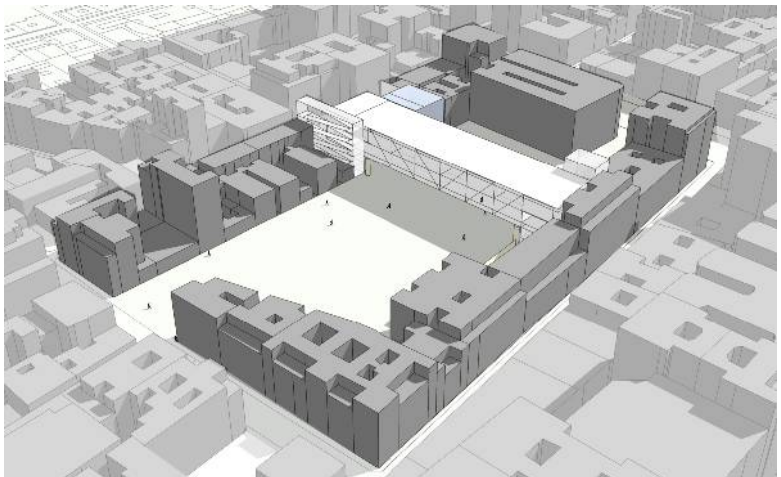
### Recuperación del centro de la manzana

Al "reorientar" las viviendas hacia el centro de la manzana se intenta complementar las actividades de barrio otras de carácter comunitario. Con ello se intenta huir de la idea de especificidad de uso para conseguir características típicas de la square inglesa: espacio abierto a la ciudad durante el día, y vigilado y más recogido durante la noche.
